# Sicherheitsbericht

Kernkraftwerk Beznau, Reaktordruckbehälter Block 1

Beschreibung des Sicherheitsnachweises

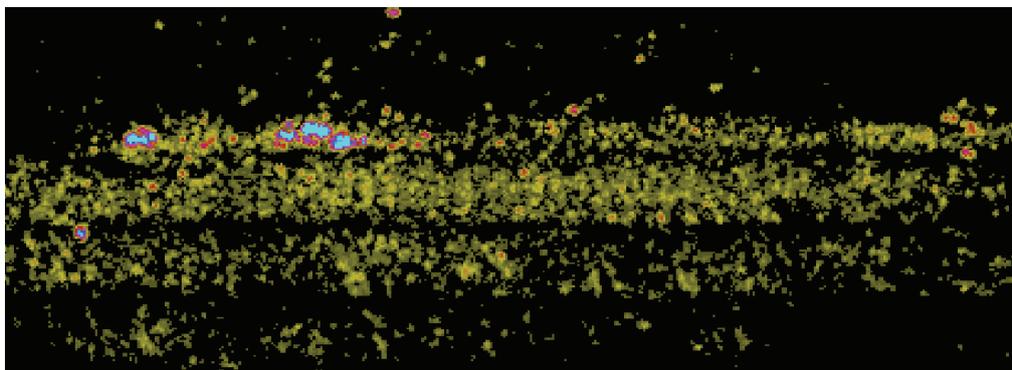
Abbildung 9: Ultraschallbild der EA600 (130 mm x 560 mm)

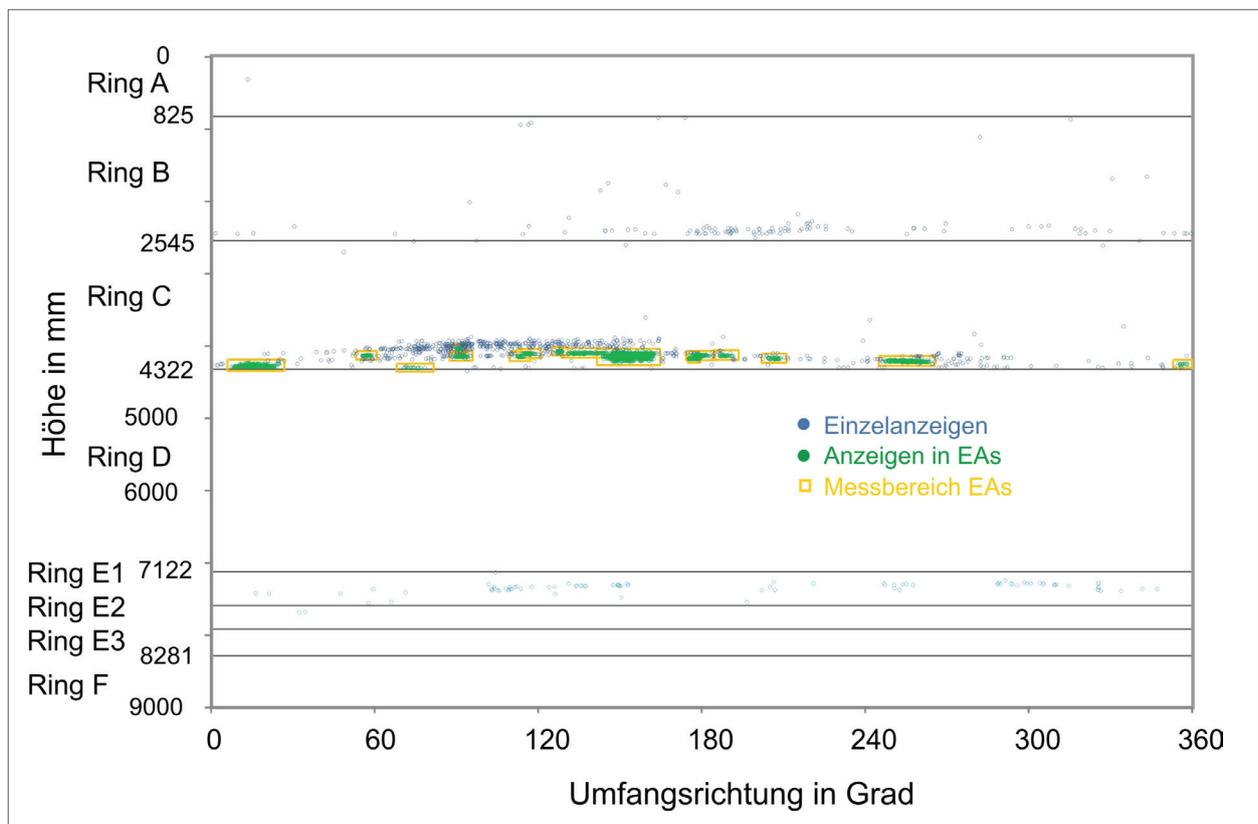
Abbildung 11: Innenansicht des Reaktordruckbehälters mit Position der Ultraschallanzeigen

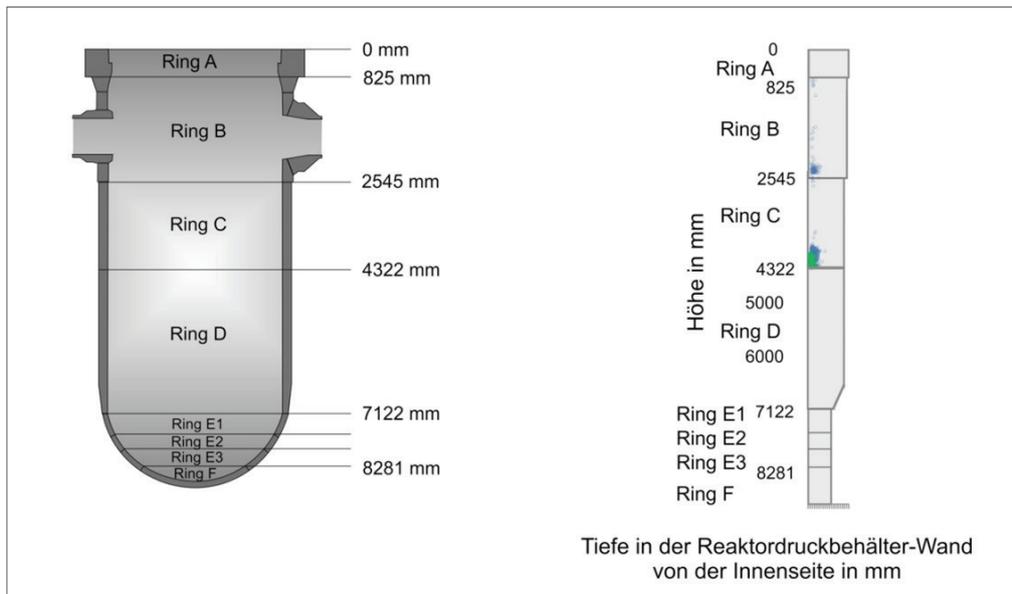
Abbildung 12 zeigt einen vertikalen Schnitt durch die Reaktorwand mit der Position der Ultraschallanzeigen der Messung.

Abbildung 12: Vertikaler Schnitt durch die Reaktorwand mit Position der Intercontrôle-Ultraschallanzeigen

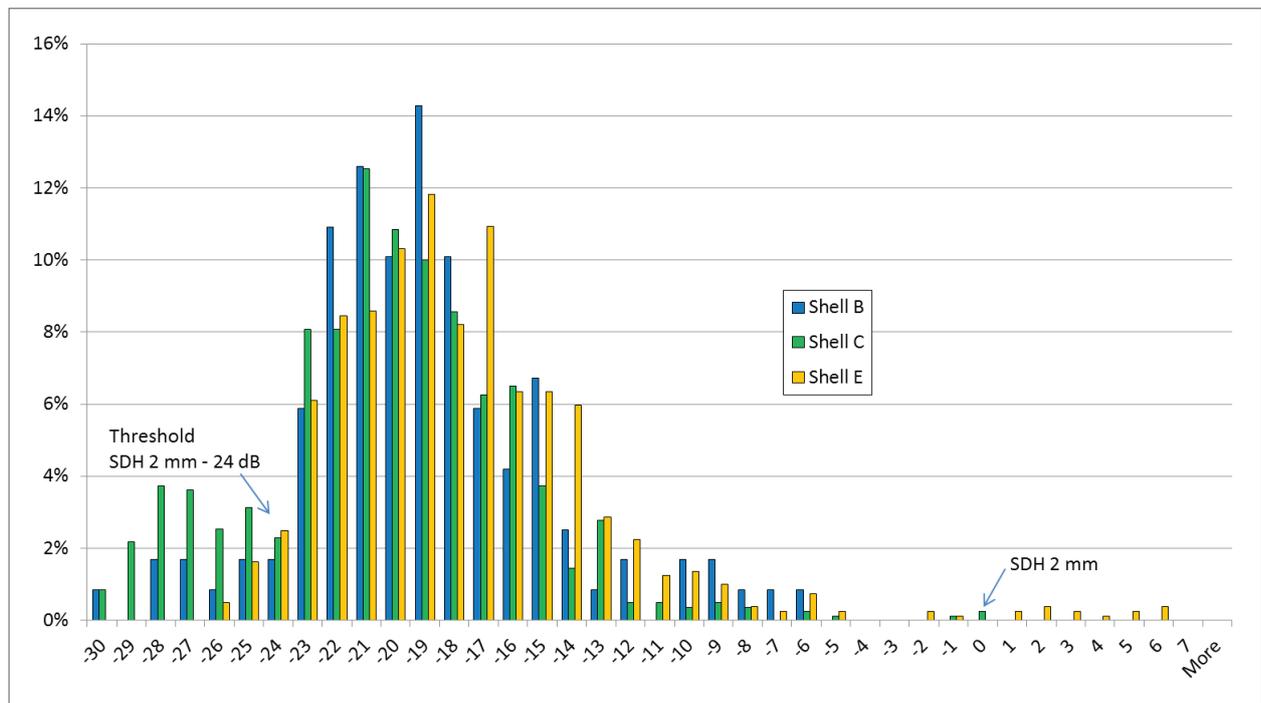
gen von Bedeutung. Die Amplitude ist das Mass für die Stärke des reflektierten Ultraschallsignals. Eine ähnliche Verteilung von Grösse und Amplitude in den Ringen B, C und E ist ein starkes Indiz dafür, dass es sich um die gleiche Art von Unregelmässigkeiten handelt (Abbildung 13).

Abbildung 13: Verteilung der Amplituden in den Ringen B, C und E (x-Achse: Amplitude in dB)  
SDH: «side drilled hole» (Kalibrierbohrung)

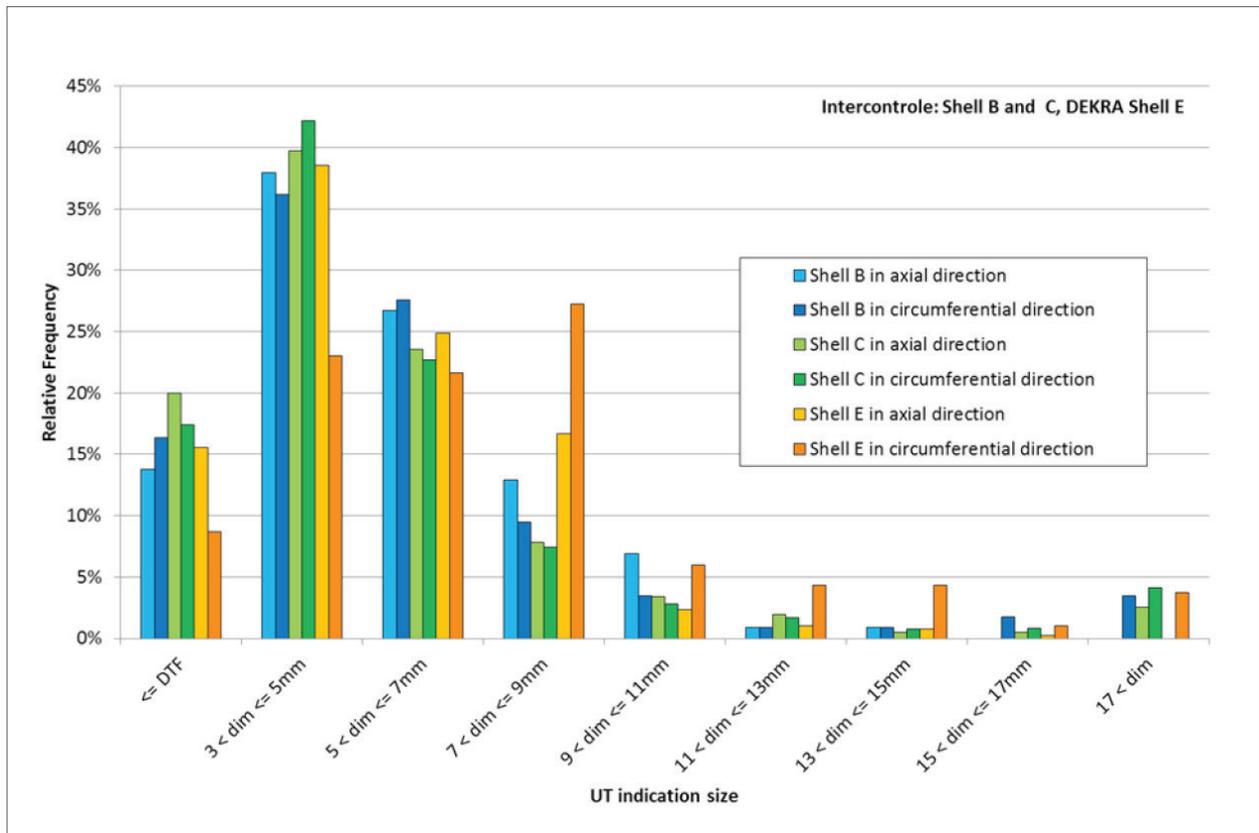
Abbildung 14: Grösse der Ultraschallanzeigen in den Ringen B, C und E in mm (DTF = Durchmesser des Schallbündels)

Die Grössenverteilung der Anzeigen in den Ringen B und C ist sowohl in umlaufender als auch in axialer Richtung sehr ähnlich. Es handelt sich mehrheitlich um punktförmige Anzeigen.

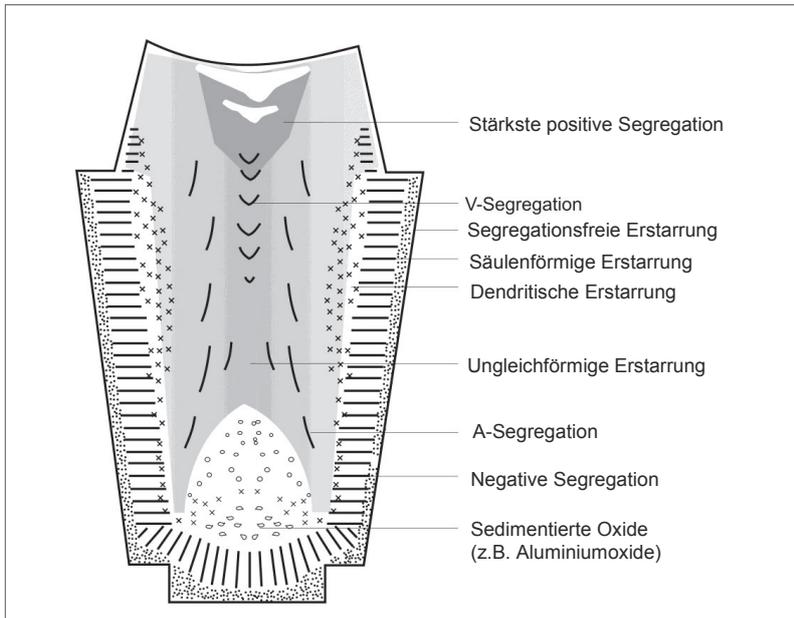
Abbildung 16: Die Bildung verschiedener Segregationen in einem Gussstück

Die Einschlüsse sammeln sich während des Erstarrungsprozesses aufgrund von Kristallisations- und Sedimentationsprozessen im unteren Bereich des Gussstücks in der negativen Segregationszone (siehe Abbildung 16).

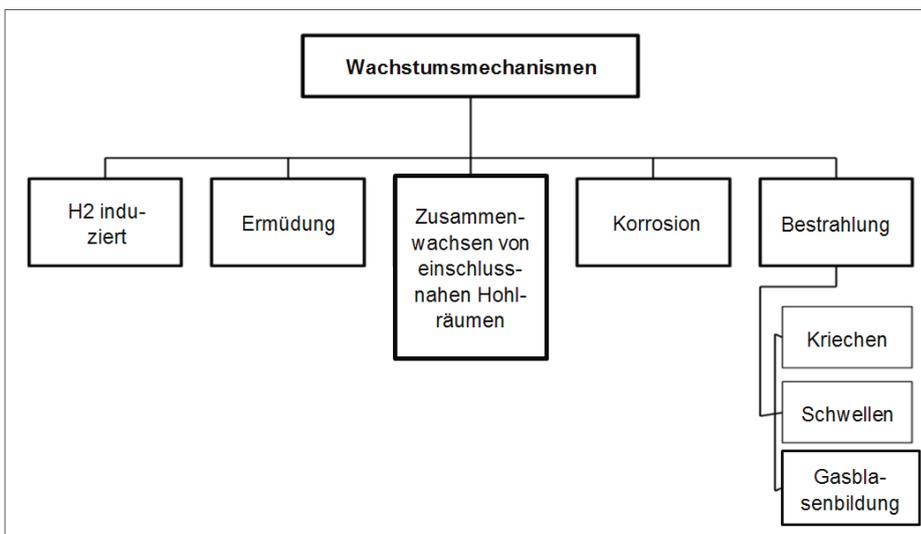
Zusätzlich wurden die theoretisch vorkommenden Risswachstumsmechanismen untersucht. Abbildung 17 zeigt die potenziell vorkommenden Mechanismen.

Es wurde festgestellt, dass für den RDB bis auf das ermüdungsinduzierte Risswachstum alle oben aufgeführten Mechanismen ausgeschlossen werden können.

Abbildung 17: Fehlerbaumanalyse der Risswachstumsmechanismen

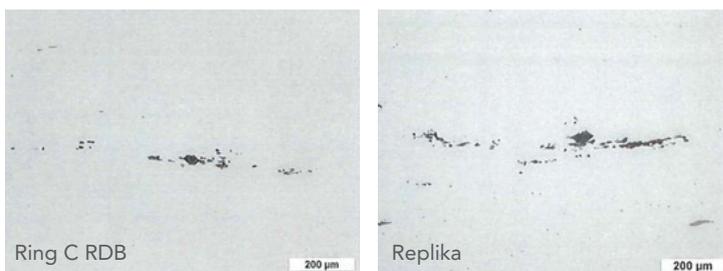
Im Anschluss an die Herstellung der Replika folgten die Materialuntersuchungen. Materialschliffe zeigten für das RDB-Material und die Replika das gleiche Gefüge (Abbildung 19) sowie die erwarteten, nichtmetallischen Aluminiumoxideinschlüsse (Abbildung 20).

Abbildung 20: Schliffbilder von Bereichen mit Aluminiumoxideinschlüssen

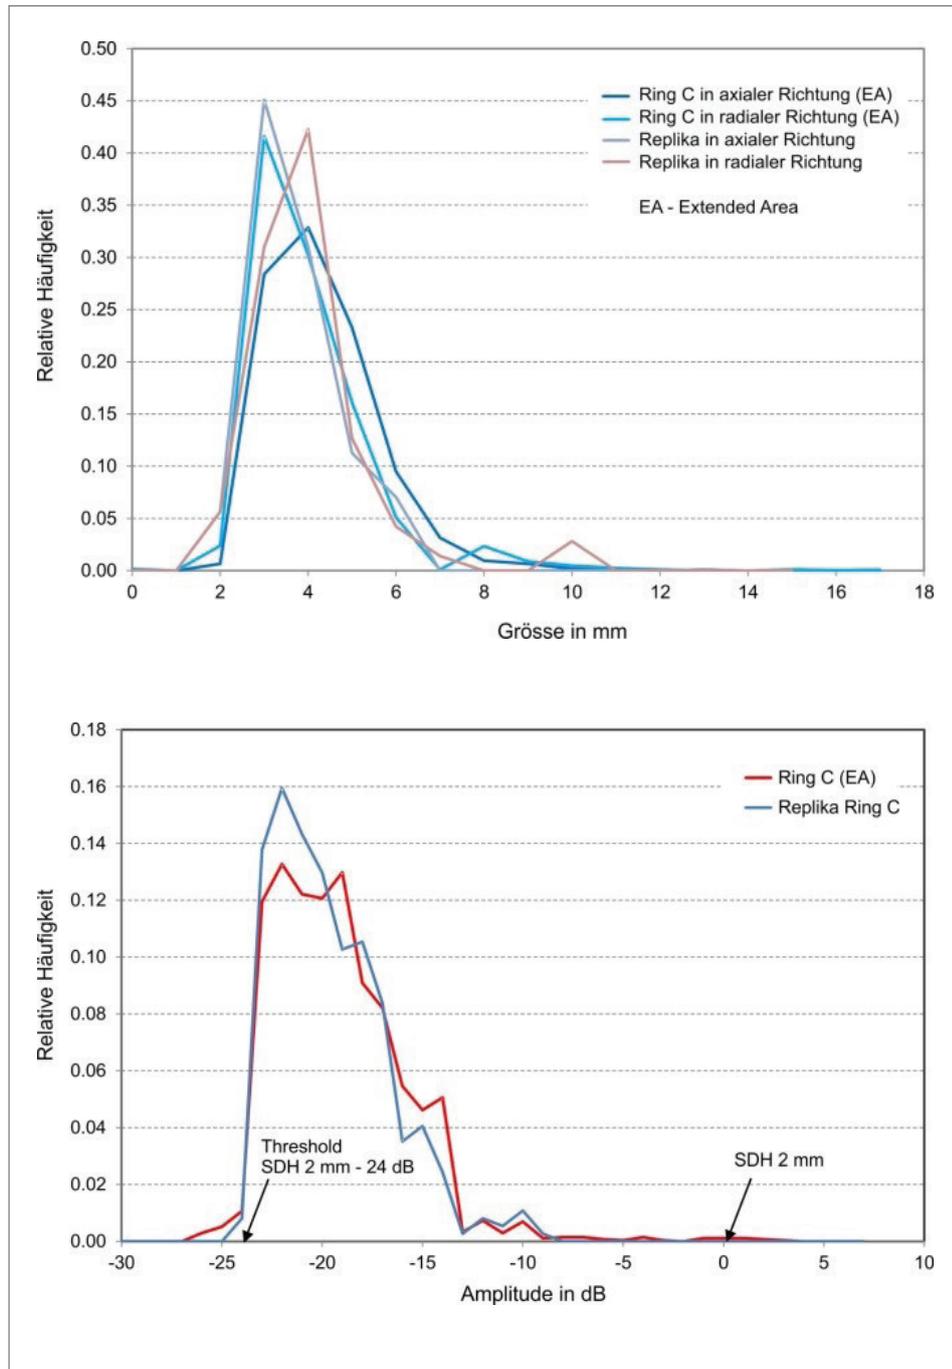
Die folgenden Bilder zeigen die mittels Ultraschall bestimmte Grössenverteilung sowie die Amplitudenverteilung der Einschlüsse im Ring C im Reaktordruckbehälter von Block 1 und im Replika-Ring. Beide Diagramme, d.h. sowohl die Grössenverteilung der Ultraschallanzeigen als auch die Amplitudenverteilung der Anzeigen, stimmten sehr gut überein.

Abbildung 21: Grössen- und Amplitudenverteilung der Ultraschallanzeigen im Ring C und in der Replika (SDH: «side drilled hole» (Kalibrierbohrung))

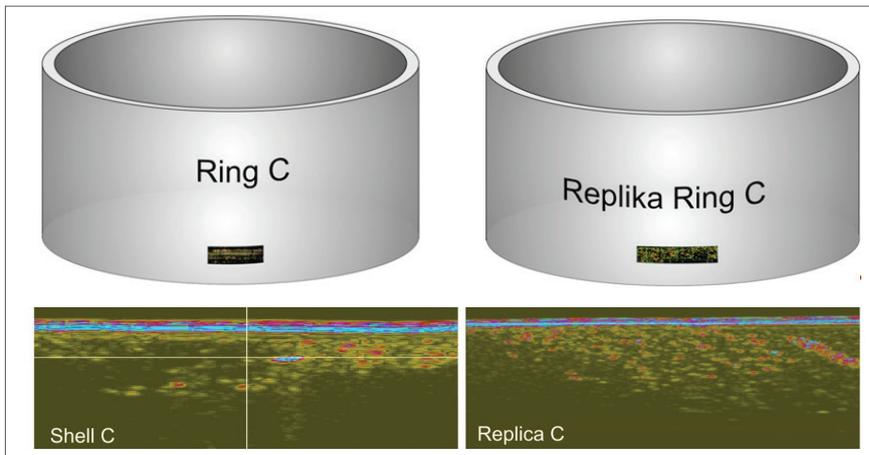
Abbildung 22: Qualitativer Vergleich der Ultraschallbilder von Ring C (Shell C) und der Replika

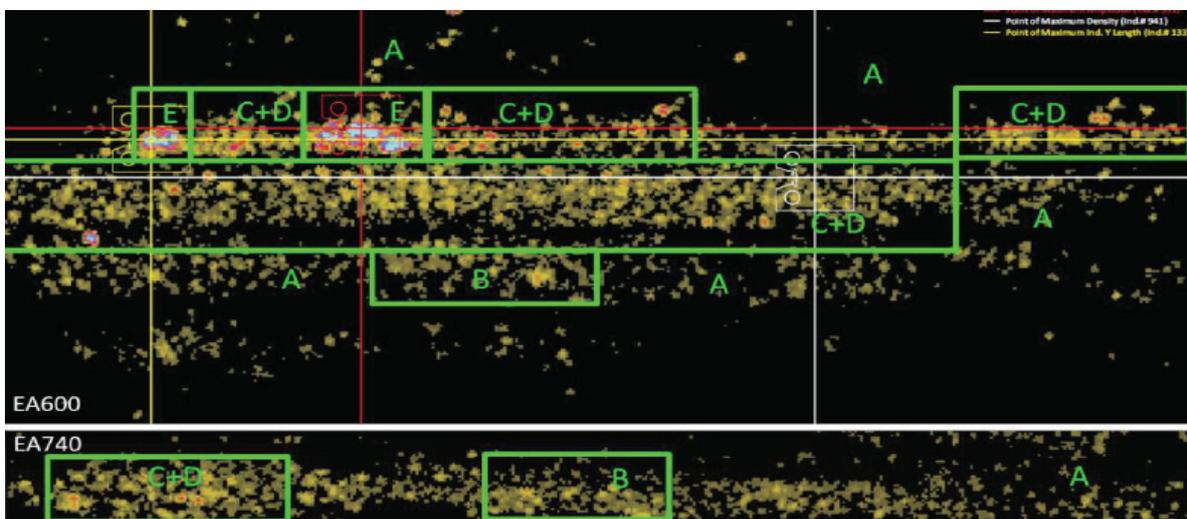
Abbildung 23: Ultraschallbilder der EAs 600 und 740 mit ausgewählten Bereichen, für welche Proben aus der Replika vorliegen

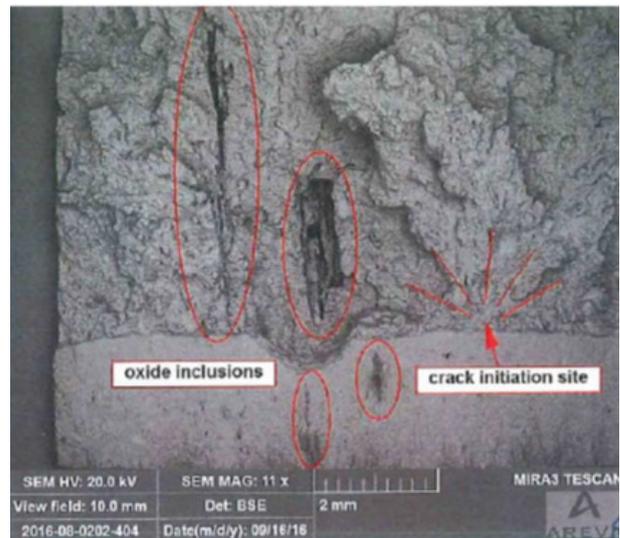
Abbildung 26 zeigt als Beispiel ein charakteristisches Bruchbild mit dem Ort der Initiierung («crack initiation site») sowie Aluminiumoxideinschlüssen («oxide inclusions»).

Abbildung 26: Bruchbild einer CT-Probe mit markierten Aluminiumoxideinschlüssen (rote Markierungen) und gekennzeichnetem Ausgangspunkt des Bruchs («crack initiation site»)

In allen fraktografisch untersuchten CT-Proben erfolgte die Rissauslösung nicht durch Aluminiumoxideinschlüsse (Abbildung 26 stellvertretend für mehr als 100 Analysen).

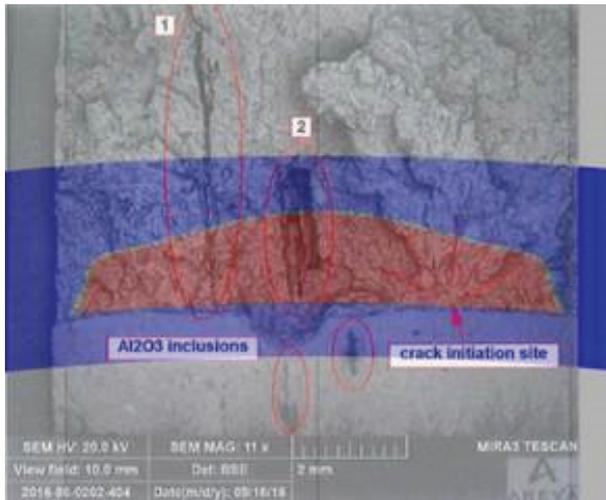
Abbildung 27: Prozesszone einer CT-Probe mit Aluminium-oxideinschlüssen und markiertem Ausgangspunkt des Bruchs; blauer Bereich: numerisch berechnete mögliche Lage der Prozesszone; roter Bereich: Lage der Prozesszone

In Abbildung 27 ist eine berechnete Prozesszone in Rot gekennzeichnet. Die blaue Markierung zeigt den Gültigkeitsbereich des zugrunde liegenden numerischen Berechnungsmodells.

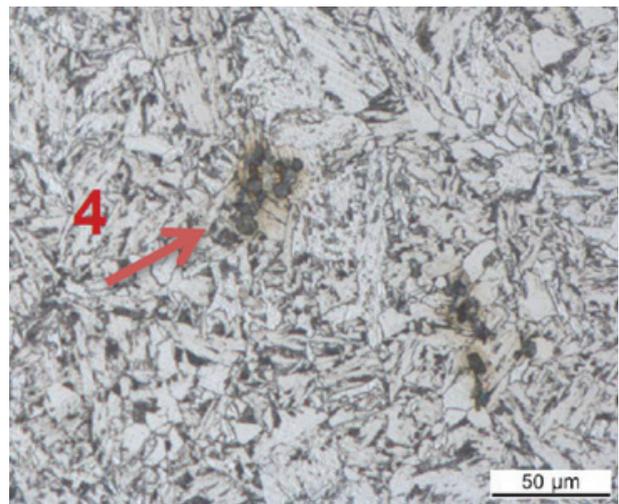
Abbildung 28: Gefüge mit Aluminiumoxideinschlüssen

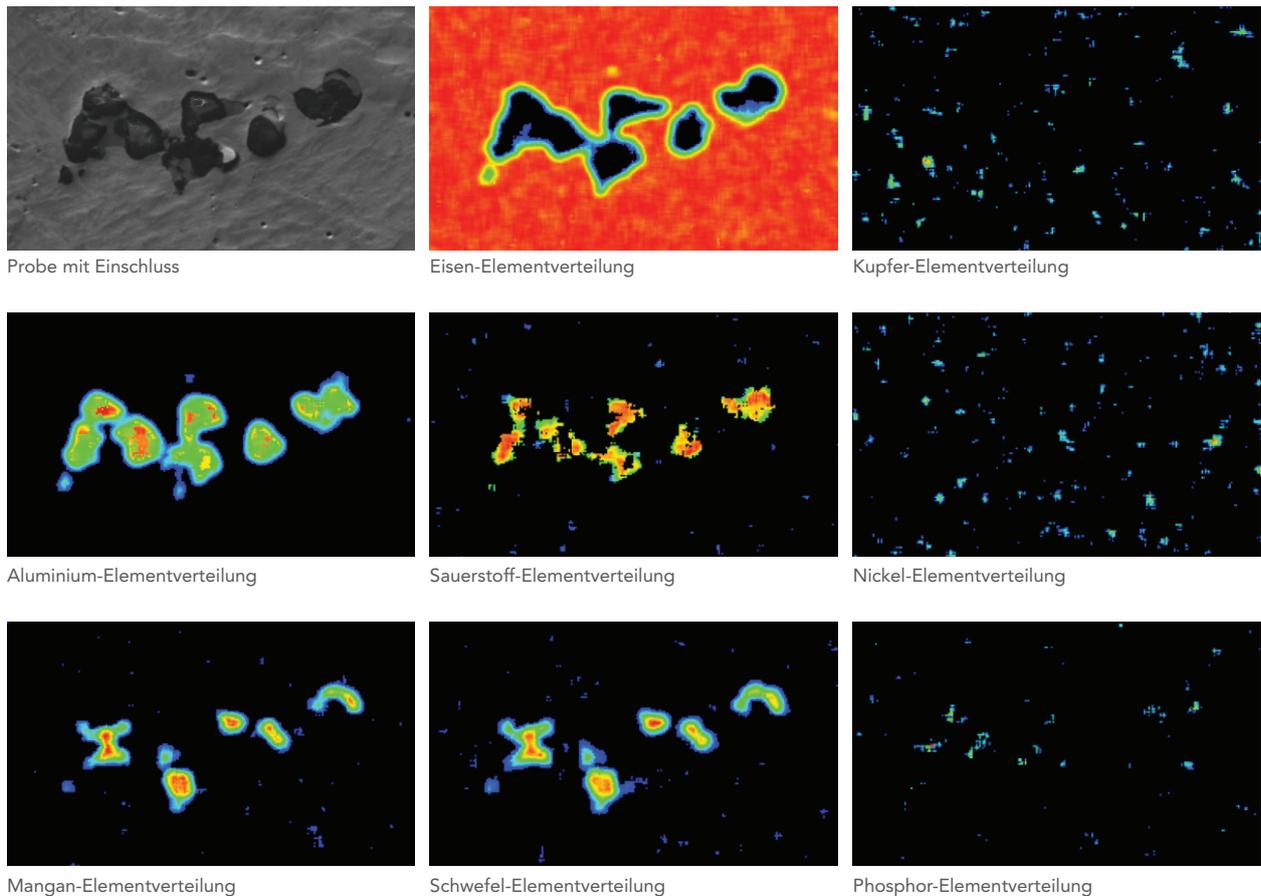
Abbildung 29: Chemische Analyse von bestrahltem Originalmaterial (Voreilproben) des RDB mit Aluminiumoxideinschluss

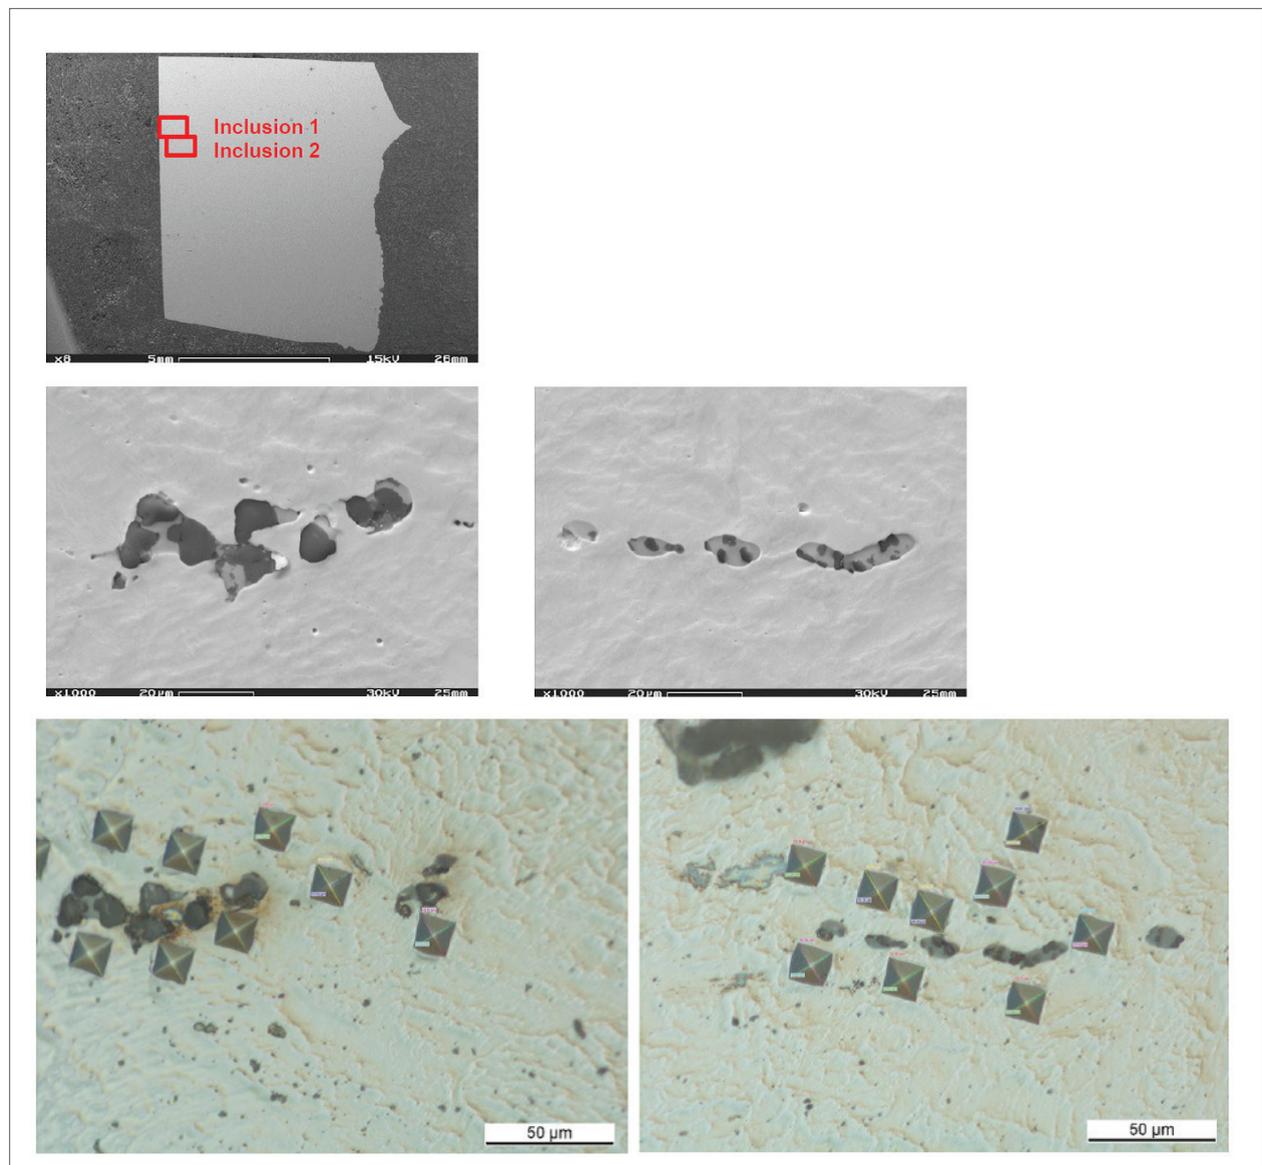
Abbildung 30: Bilder von Aluminiumoxideinschlüssen und Abdrücken von Mikrohärtemessungen an einer bestrahlten Voreilprobe auf bezeichneten Proben

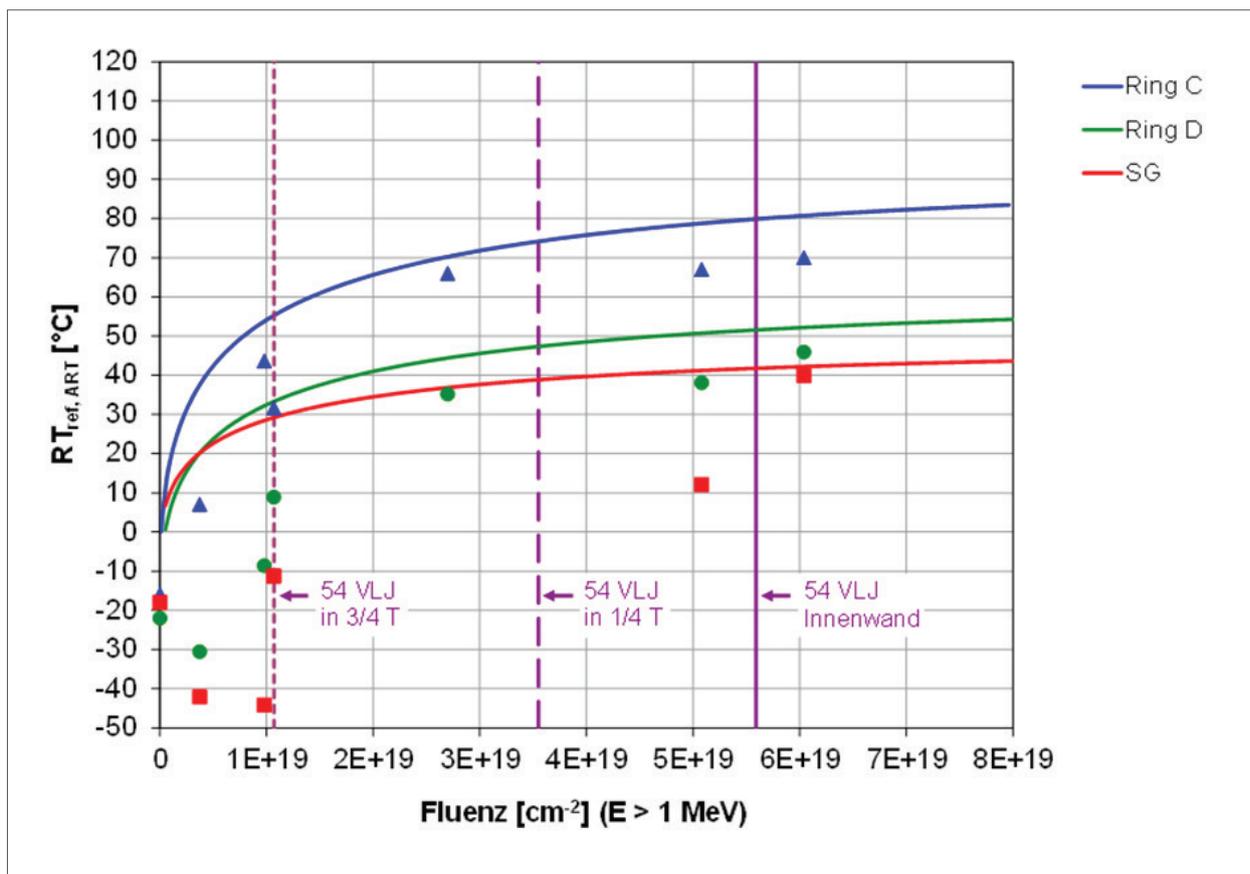
Abbildung 33: Ermittelte Referenztemperaturen  $RT_{ref}$  für die kernnahen Bereiche des RDB (VLJ = Volllastjahre, T = Wanddicke des Reaktor Druckbehälters)

54 Volllastjahre (VLJ) entsprechen dabei ca. 60 effektiven Betriebsdauerjahren. Mit zunehmender Tiefe in der Wandung des RDB nehmen die Belastung durch Neutronenbestrahlung (Fluenz) und damit die Versprödung ab. Um einen eindeutigen Bezug zu schaffen, schreibt das Regelwerk die maximal zulässige Referenztemperatur (93 °C) in einer Tiefe von  $\frac{1}{4}$  der gesamten Wandstärke vor (UVEK-Ausserbetriebnahmeverordnung). Wie Abbildung 33 zeigt, beträgt die Marge für Ring C bei 60 Betriebsjahren ca. 20 °C.

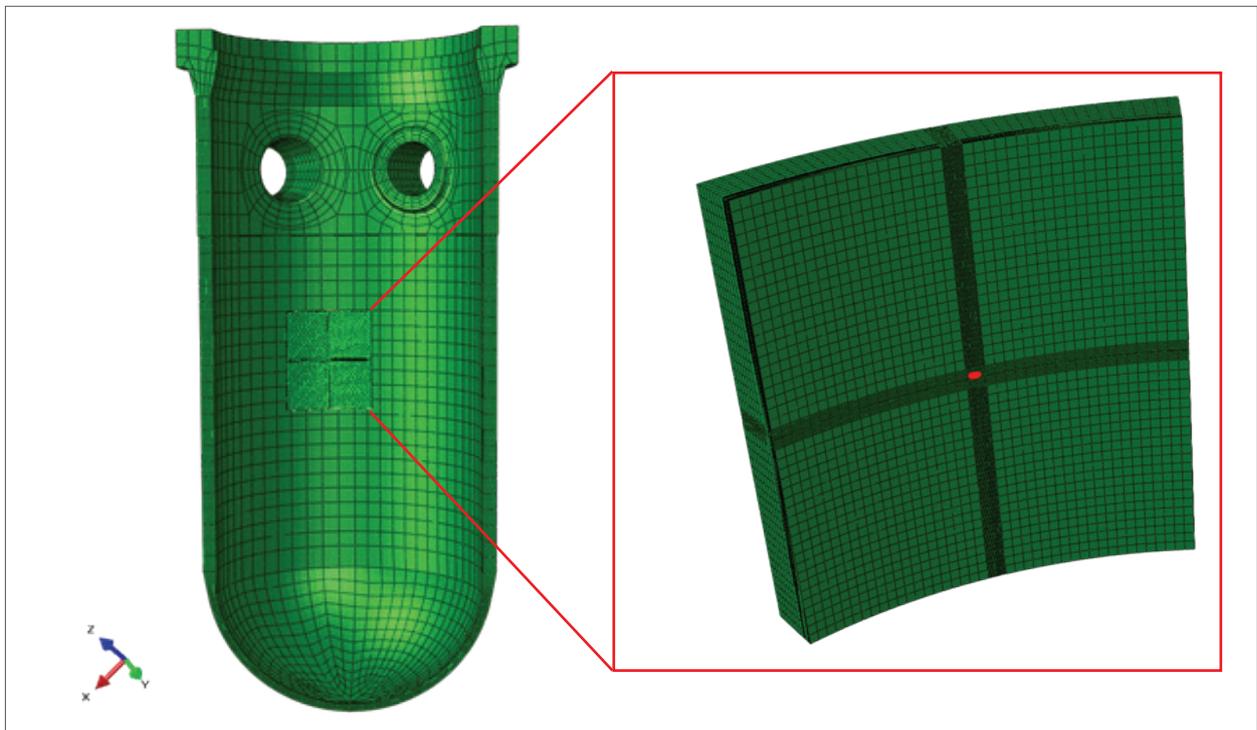
Abbildung 34: Finite Elemente Modell des Reaktordruckbehälters und Submodell mit der numerisch zu bewertenden Befundgruppe
