# Sicherheitsbericht

Kernkraftwerk Beznau, Reaktordruckbehälter Block 1

Beschreibung des Sicherheitsnachweises

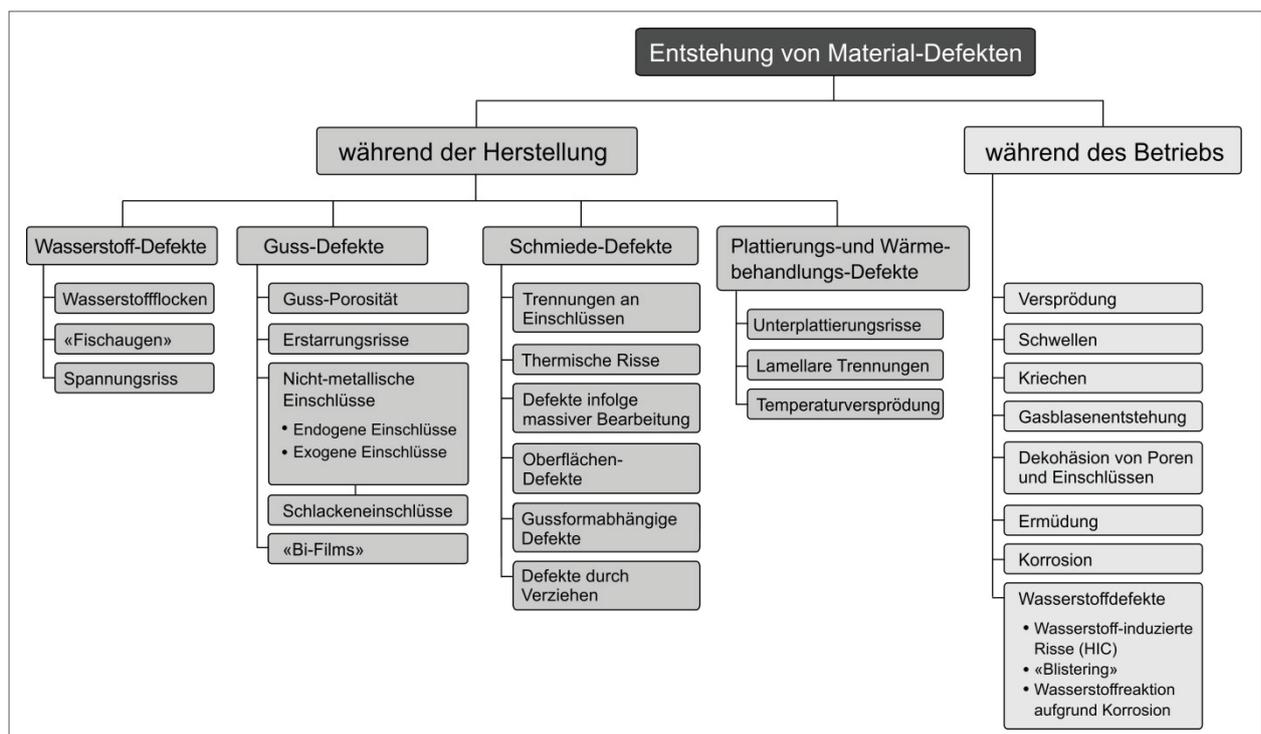
Abbildung 15: Übersicht über relevante herstellungs- und betriebsbedingte Materialfehler

Die Analyse wurde von einem erfahrenen, interdisziplinär besetzten Expertenteam durchgeführt. Abbildung 15 zeigt als Ergebnis der Ursachenanalyse die Zusammenstellung aller möglichen herstellungs- oder betriebsbedingten Entstehungsmechanismen.

Von den möglichen betriebsbedingten Ursachen gemäss Abbildung 15 konnten anhand der Detailkenntnis-

se der Betriebsbedingungen seit Inbetriebnahme sowie des Bestrahlungsverhaltens des Originalwerkstoffs 6 der 8 Ursachen mit Gewissheit ausgeschlossen werden. Die zwei verbleibenden Ursachen – Dekohäsion an Einschlüssen und Materialermüdung – wurden von den Experten als sehr unwahrscheinlich eingestuft.

**Auf der Grundlage der Ultraschallcharakteristik, internationalen Erkenntnissen und Informationen aus der Herstellung des RDB konnten bis auf das Vorhandensein nichtmetallischer Einschlüsse alle andern herstellungsbedingten Ursachen mit Sicherheit ausgeschlossen werden. Bei den Einschlüssen handelte es sich um Aluminiumoxide, die aus der Beruhigung der Schmelze durch gezielte Zugabe von Aluminium stammen.**

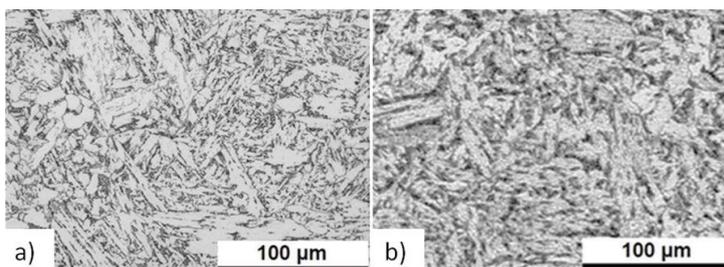
Abbildung 19: Gefügebilder vom Grundmaterial  
a) der Replika C und  
b) des RDB-Ring C

Im Anschluss an die Herstellung der Replika folgten die Materialuntersuchungen. Materialschliffe zeigten für das RDB-Material und die Replika das gleiche Gefüge (Abbildung 19) sowie die erwarteten, nichtmetallischen Aluminiumoxideinschlüsse (Abbildung 20).

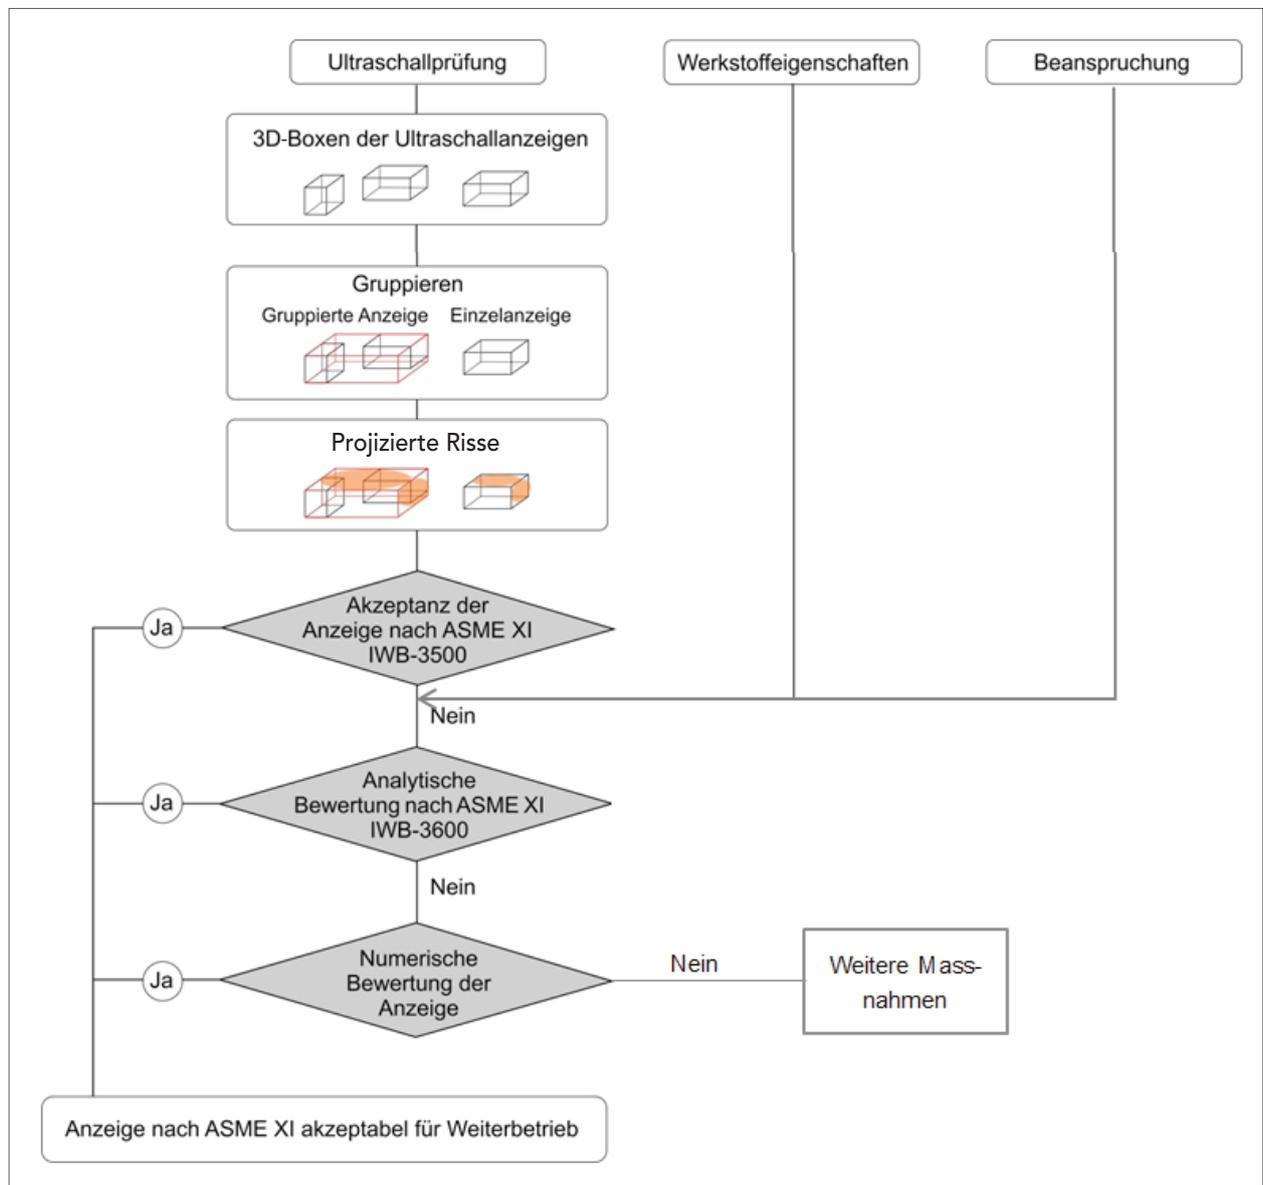
Abbildung 31: Vorgehensweise bei der Untersuchung der Strukturintegrität des Reaktordruckbehälters nach den Vorgaben des ASME-Code Section XI zur Bewertung von Anzeigen

Die Bewertung von Anzeigen nach ASME Section XI erfolgte in 3 Bewertungsstufen (siehe Abbildung 31).

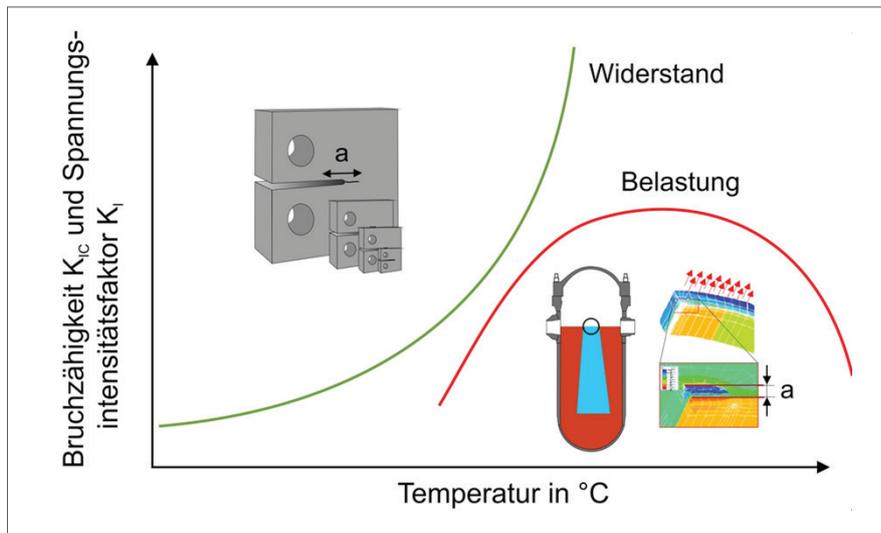
Abbildung 32: Prinzip Sprödbuchnachweis: Vergleich der aus den Beanspruchungen resultierenden Spannungsintensitäten  $K_I$  ( $a$ : Rissgröße)

Der Nachweis der Strukturintegrität des Reaktordruckbehälters bei Betrieb und Störfällen erfolgte nach Stand der Technik durch Ausschluss der Rissinitiierung. Die Rissinitiierung wird dann ausgeschlossen, wenn die Belastung durch die oben erwähnten Lastfälle A bis D geringer ist als die Widerstandsfähigkeit des Werkstoffs. Dabei sind Sicherheitsmargen vorzusehen. Abbildung 32 zeigt eine schematische Darstellung dieses Vorgehens.

Die grüne Kurve stellt den Widerstandswert des Werkstoffs gegen Sprödbuch in Abhängigkeit der Temperatur unter Berücksichtigung der Versprödung des Materials durch die Bestrahlung dar. Die Belastung an der Risspitze (rote Kurve) ergibt sich aus der jeweiligen Betriebs- oder Störfallbeanspruchung.

Mit dem Vorgehen wurde die rote Kurve gemäss Abbildung 32 im Vergleich zur analytischen Untersuchung

genauer bestimmt. Die Zulässigkeit der verbleibenden Anzeige wurde mit einer Marge von mindestens 28°C nachgewiesen.

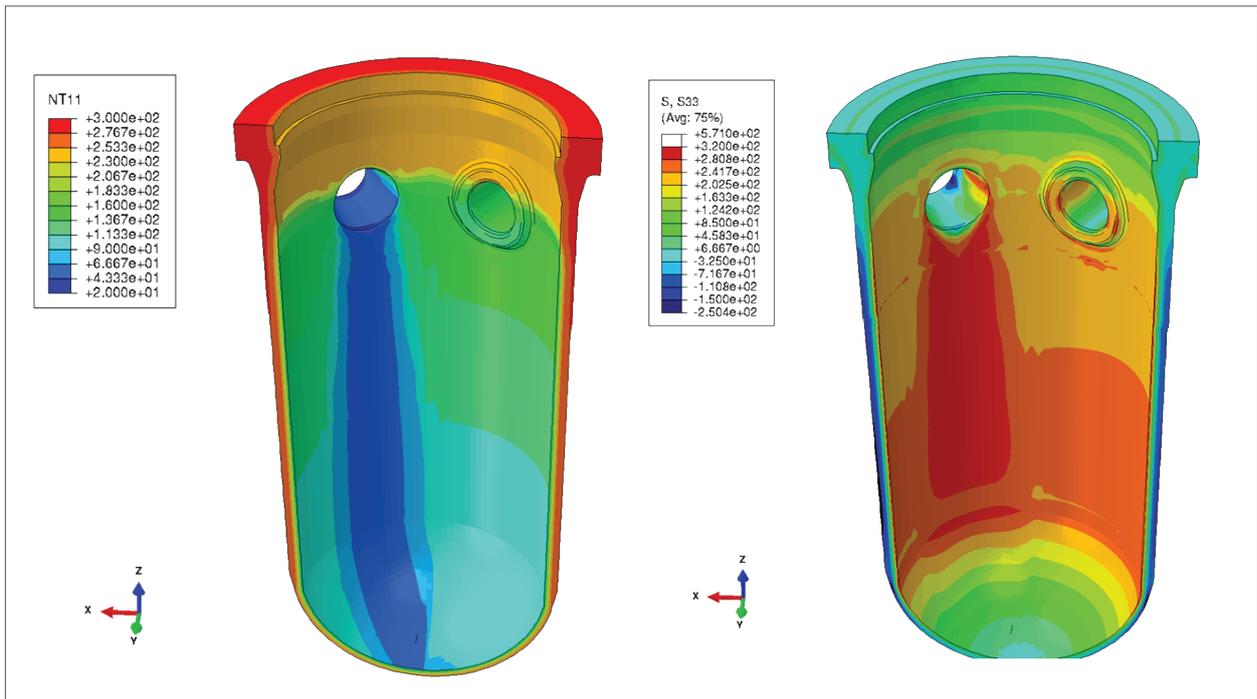
Abbildung 35: Temperaturverteilung mit Kaltwassersträhne (links) und axiale Spannungsverteilung (rechts)

Die Berechnung des Temperaturfelds erfolgte für den postulierten Lastfall (PTS). In Abbildung 35 ist im linken Teil die Temperaturverteilung bei einer Kaltwasser-einspeisung mit Bildung einer Kaltwassersträhne (blau eingefärbt) dargestellt. Im rechten Teil ist die resultierende Axialspannung in der Wandung des Reaktordruckbehälters visualisiert.

**Zusammenfassend kann festgehalten werden, dass alle Ultraschallanzeigen zulässig sind und die Strukturintegrität des RDB nachgewiesen ist. Die Fehlermodellierung gemäss ASME XI ist inhärent konservativ.**
